### Detalhe Padrão R01 - Instalação de Tela em Fissura

**Título:** \_\_\_\_\_  
**PROJETO DE REFORÇO ESTRUTURAL**

**Objeto:** \_\_\_\_\_  
 Replacimento Arquitetônico e de Danos para Execução de Projeto de Recuperação Estrutural da Edificação que abriga a Agência de Copanema (PA) do Bordo do

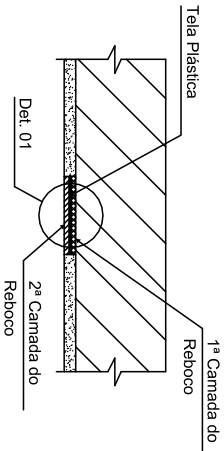
**Corte C.01**

(Em tratamento)

- 01 - Demolir o reboco entorno da fissura, obtendo largura de 30 cm;
- 02 - Execução de limpeza com jato d'água e jato de ar, retirando todas as partículas soltas;
- 03 - Aplicar 1ª camada de reboco;
- 04 - Com a 1ª camada de argamassa do reboco ainda "fresca", instalar tela plástica;
- 05 - Aplicar a 2ª camada de argamassa, nivelando com o reboco existente.

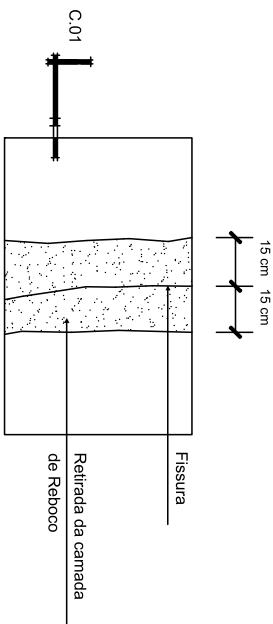
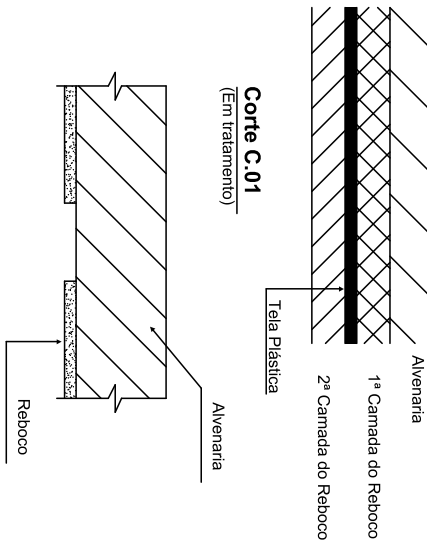
## Detailne 01

(Em tratamento)
